CONSULTORIA EM REVESTIMENTOS DE FACHADAS

ICESP – FUNDAÇÃO FACULDADE DE MEDICINA

**ICESP – FUNDAÇÃO FACULDADE DE MEDICINA
Av. Doutor Arnaldo– São Paulo – SP**

São Paulo, 18 de novembro de 2016.

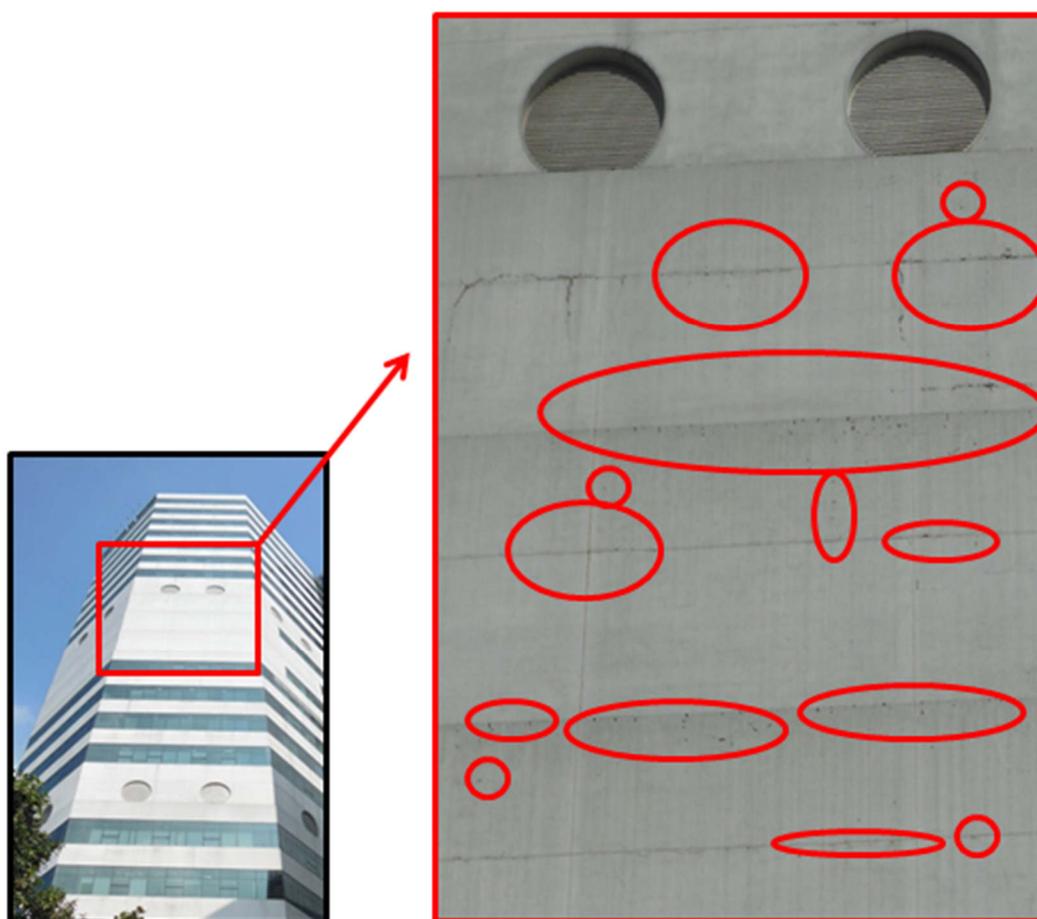
- falha de aderência generalizada com destacamento de pastilhas na fachada frontal (Foto 2), fachada da lateral direita (Foto 3), fachada da lateral esquerda (Foto 4) e fachada posterior (Foto 5);
- falta de contato entre argamassa colante e tardo de placa, provavelmente, devido à insuficiência e/ou não observação adequada do tempo em aberto (Foto 6);

- fissuras/trincas e destacamento de pastilhas adjacentes às juntas de movimentação horizontal, devido às dimensões e manutenção inadequadas destas juntas (Foto 2, Foto 7 e Foto 8). A manutenção inadequada das juntas é evidenciada pela perda de elasticidade, falha de aderência e comprometimento da integridade do selante da junta;

Foto 2 - Detalhe do destacamento de pastilhas de vidro na Fachada Frontal. Nota-se que há destacamentos dispersos, com ocorrência mais intensa na região das juntas. Além disso, notam-se fissuras/trincas adjacentes às juntas de movimentação horizontal.

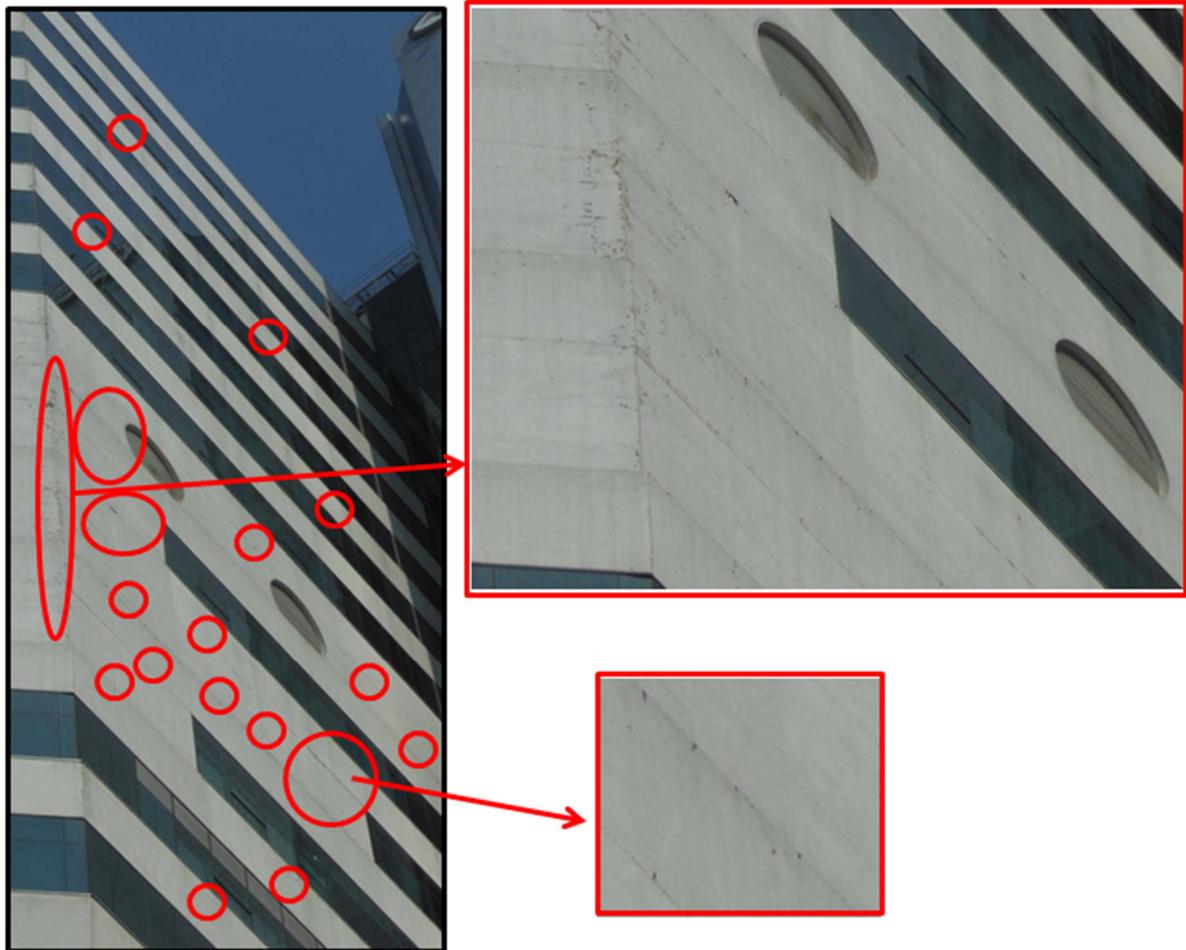
Foto 3 - Detalhe de destacamento de pastilhas na Fachada Direita. Nota-se que há destacamentos dispersos, com ocorrência mais intensa na região das juntas e quina da fachada.

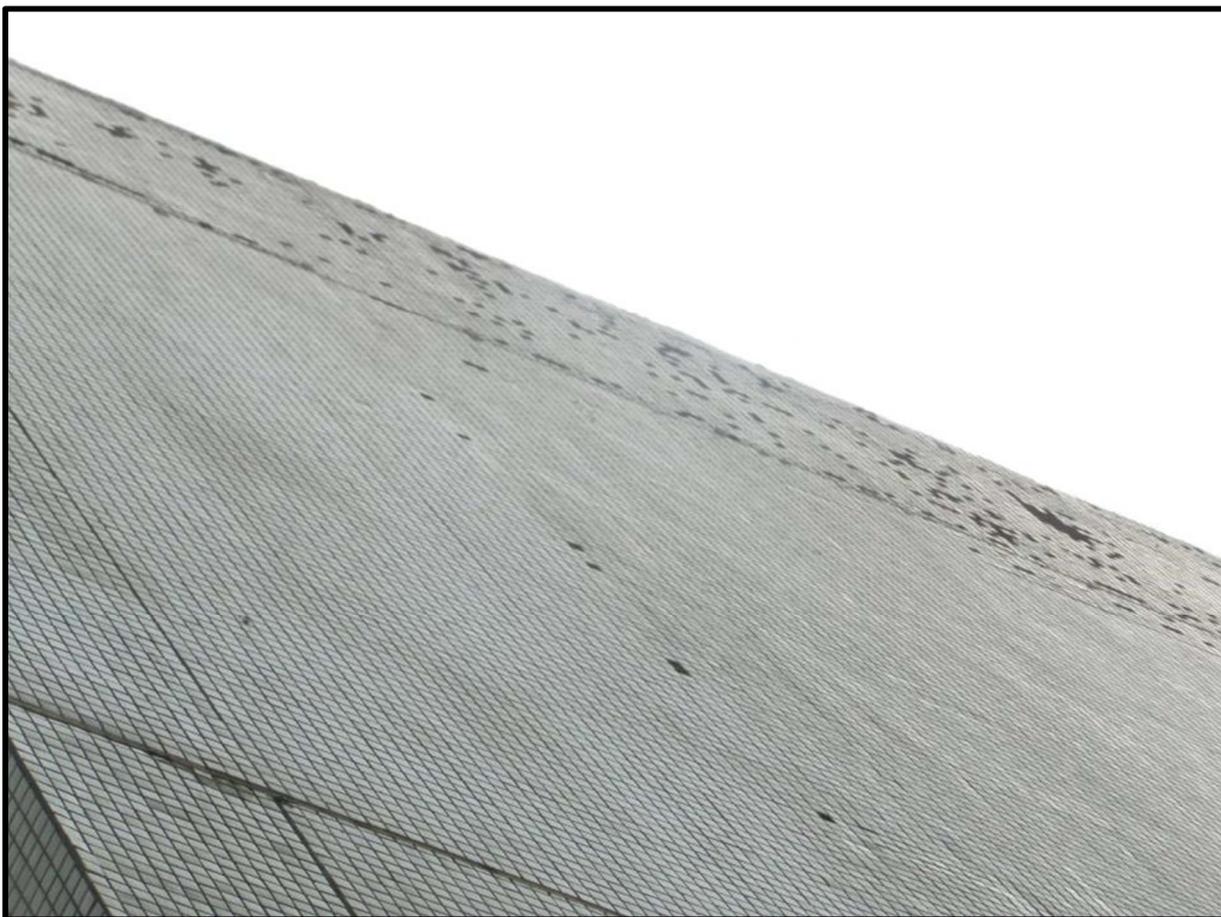
Foto 4 - Detalhe do destacamento de pastilhas na platibanda da Fachada Esquerda. Nota-se, na imagem, que há destacamentos dispersos, com ocorrência mais intensa na parte superior do pano.

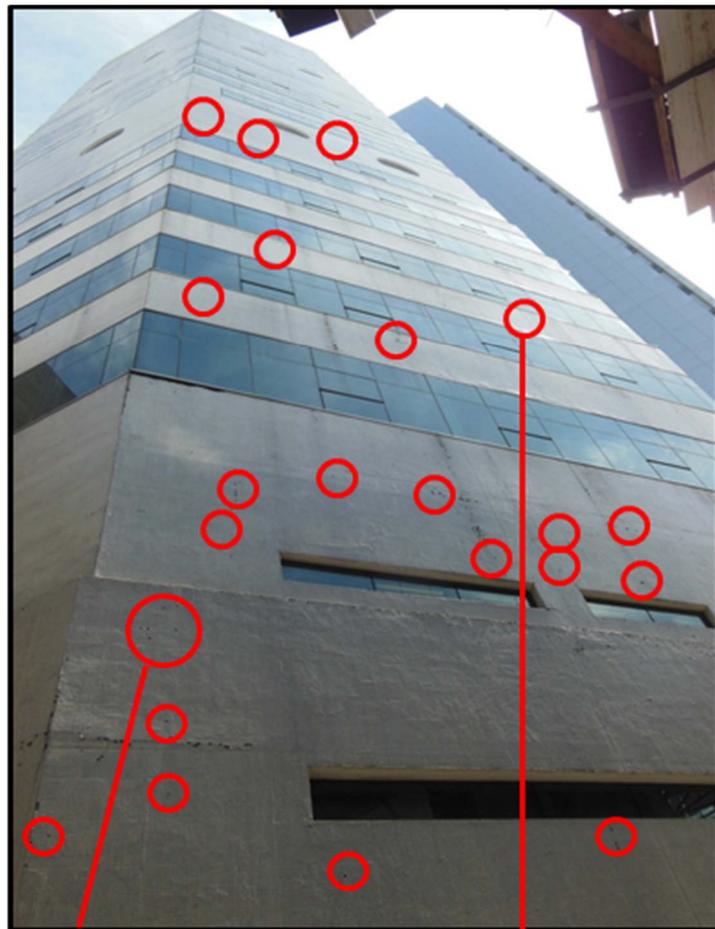
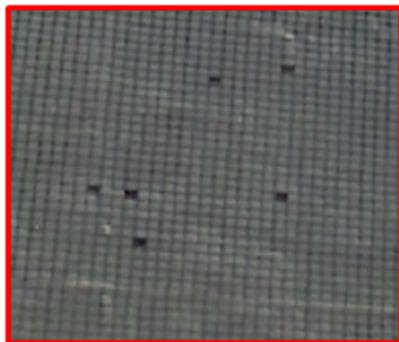
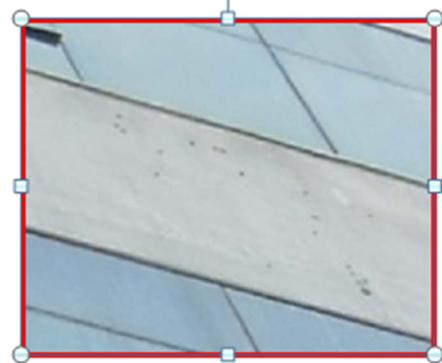
Foto 5 - Detalhe de destacamento de pastilhas ao longo de toda a face da Fachada Posterior

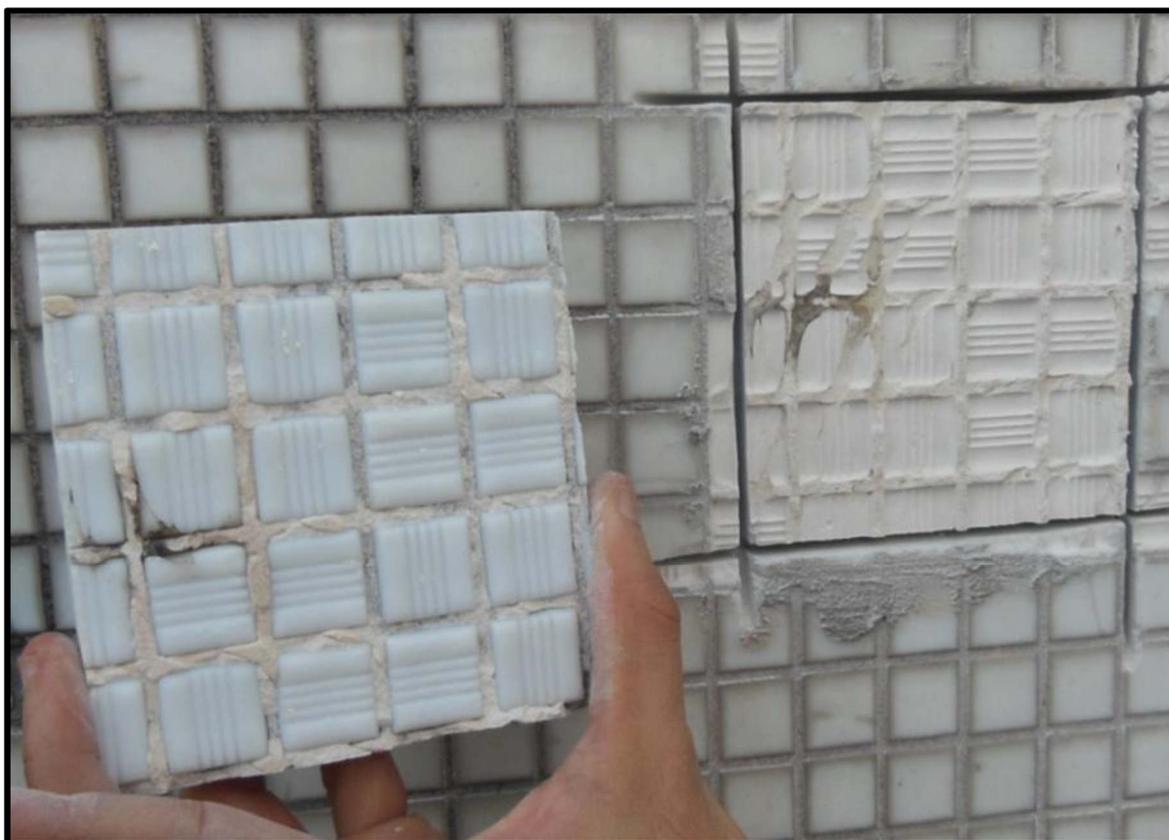
Foto 6 – Detalhe da total falta de contato entre argamassa colante e tardo da placa, provavelmente, devido à insuficiência e/ou não observação adequado do tempo em aberto, quando da aplicação das pastilhas. O fato de a pastilha ter saído limpa pode ter ocorrido por ser esta de um material sem capacidade de absorção de água. Assim, é possível que a argamassa não tenha aderido o verso das pastilhas (aderência química), talvez por ser um material adequado para colagem de vidro. Assim, percebe-se que as pastilhas estão presas por estarem imersas na argamassa.

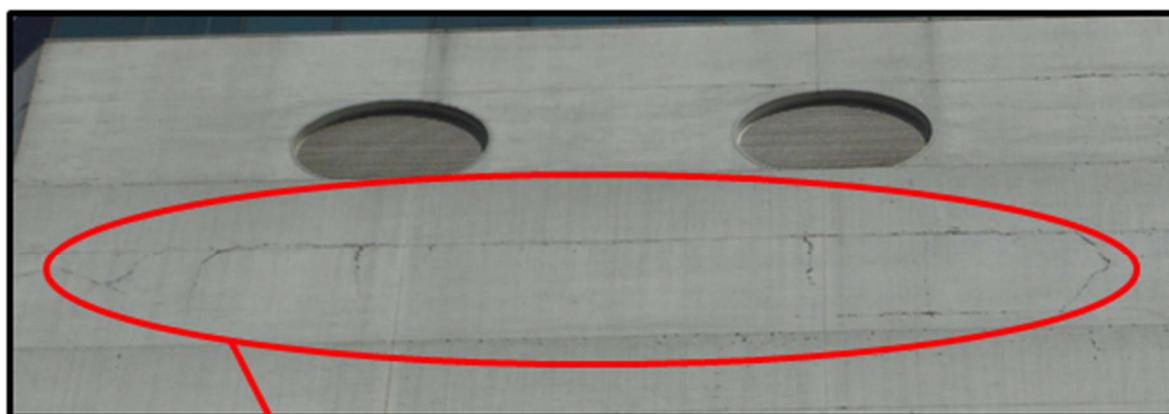
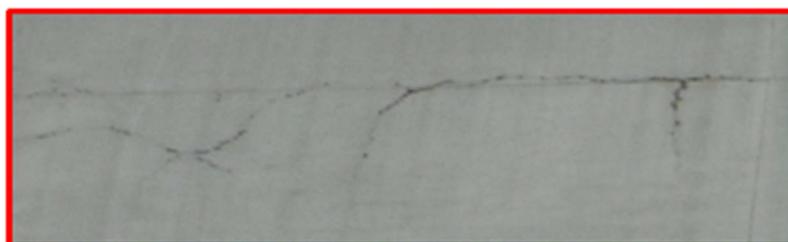
Foto 7 – Detalhe das trincas e fissuras adjacentes às juntas de movimentação, evidenciando falha de funcionalidade destas, seja por suas dimensões inadequadas; seja pela perda de elasticidade, falha de aderência e comprometimento da integridade do selante.

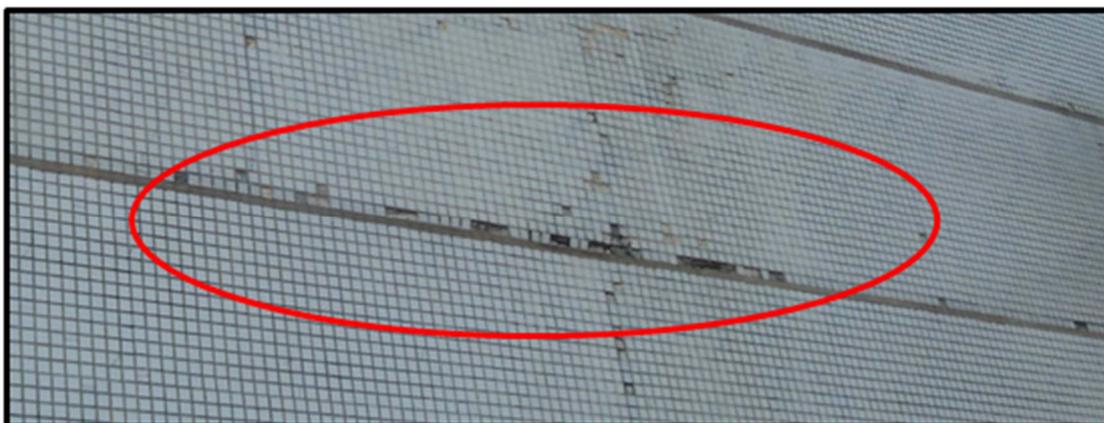
Foto 8 – Detalhe do deslocamento intenso de pastilhas nas regiões de juntas de movimentação, evidenciando falha de funcionalidade da junta de movimentação, seja por suas dimensões inadequadas; seja pela perda de elasticidade, falha de aderência e comprometimento da integridade do selante.

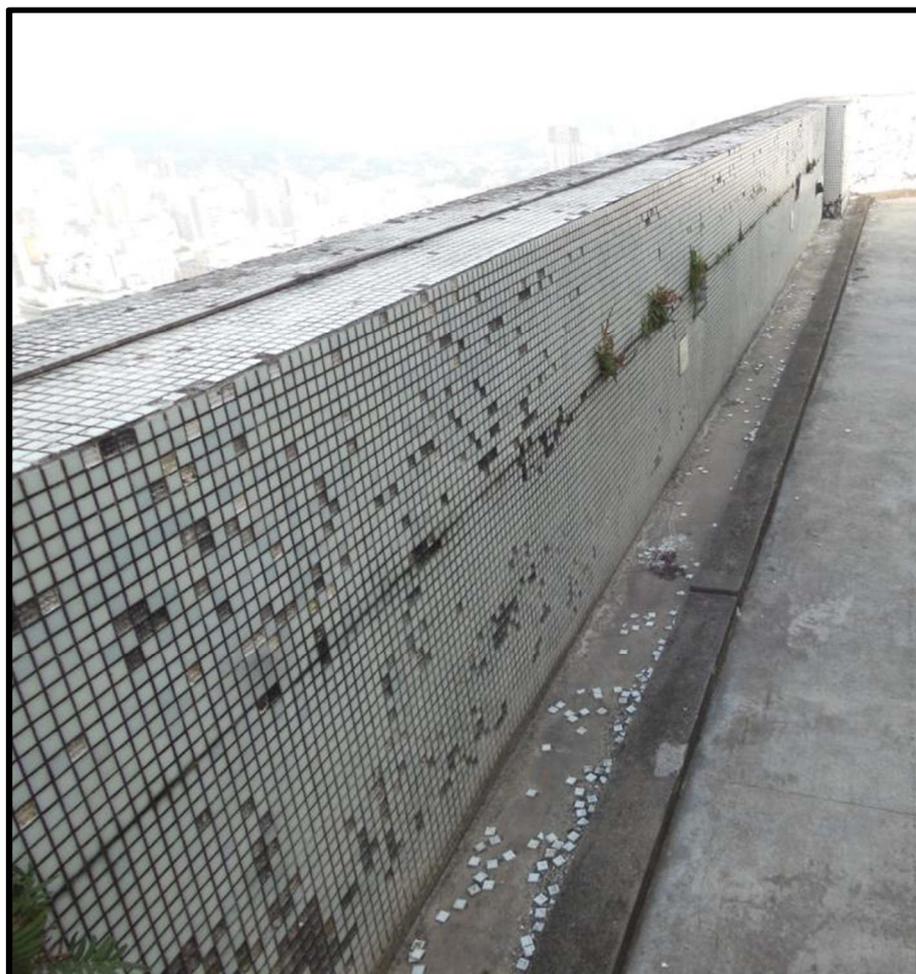
- falta de acabamento adequado em topos de platibandas, a fim de proporcionar o adequado escoamento de água de chuva, evitando-se a infiltração e destacamento intenso das pastilhas, conforme verificado na fachada frontal (Foto 9), fachada da lateral direita (Foto 10), fachada da lateral esquerda (Foto 11) e fachada posterior (Foto 12);

Foto 9- Platibanda na fachada frontal. Nota-se destacamento intenso na parte externa do topo da platibanda e destacamento disperso em toda sua face, devido à falha na proteção contra água de chuva. Observa-se, também, trinca no rejunte ao longo do seu eixo horizontal com proliferação de fungos e plantas. A trinca evidencia, possivelmente, o fim da manta de impermeabilização.

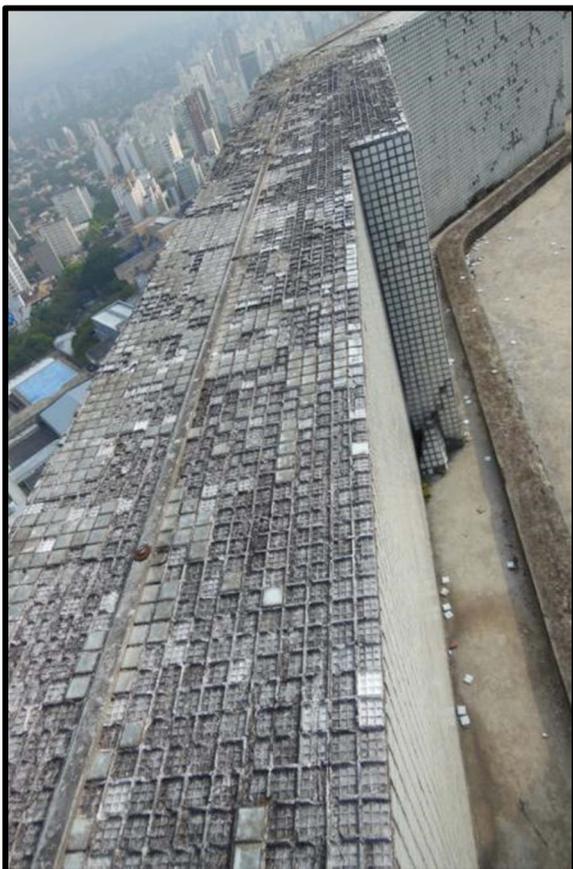
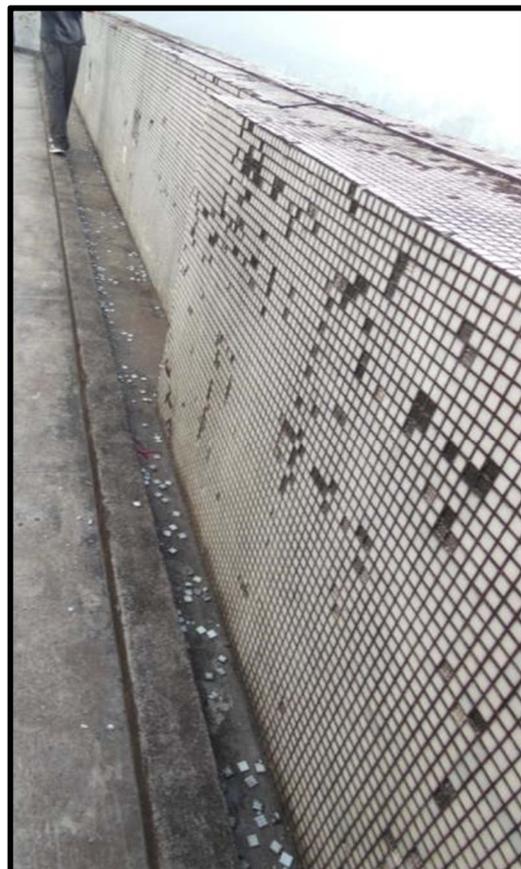
Foto 10 - Platibanda na fachada Lateral Direita. Nota-se: destacamento intenso no topo da platibanda e destacamento disperso em toda sua face, devido à falha na proteção contra água de chuva. Observa-se, também, destacamento e deterioração do substrato na base da platibanda decorrente de trincas, que, após provocar um ambiente úmido, favoreceu o desenvolvimento de microorganismos sob o revestimento superficial.

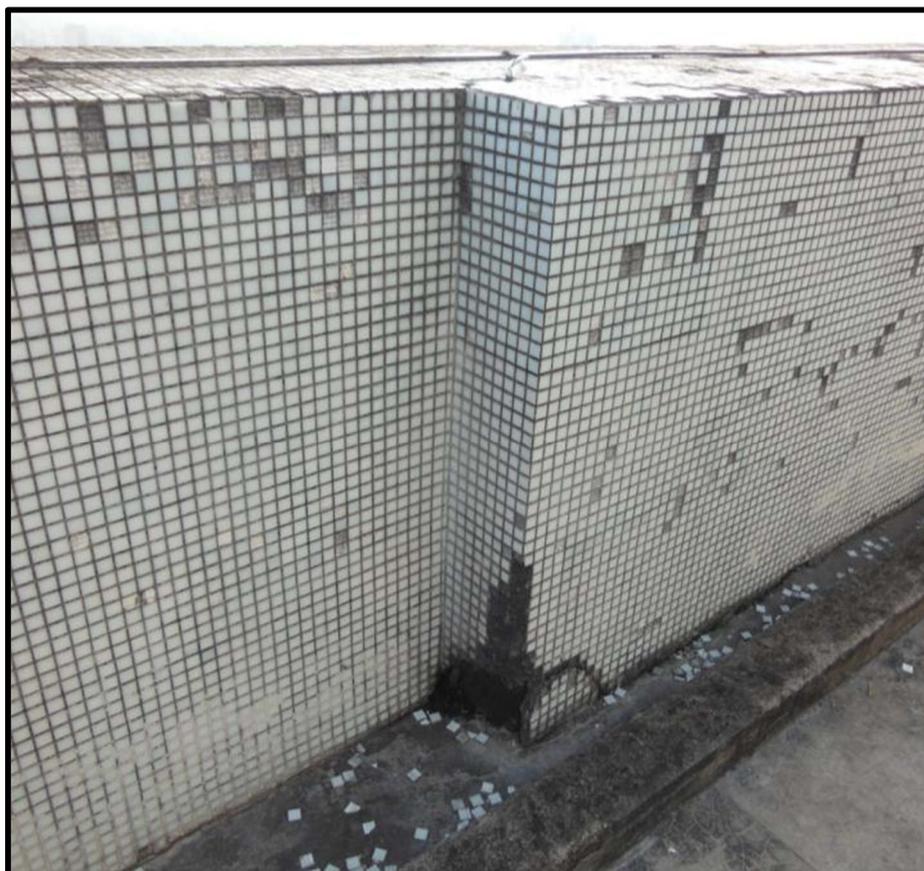
- trincas na base de platibandas (Foto 11)
- falta de caimento e tratamento adequado em abas e requadros de vão (Foto 13 e Foto 14)
- falta de juntas verticais de dessolidarização (Foto 15);

Foto 11 – Platibanda na Fachada lateral Esquerda – Nota-se destacamento de pastilhas acentuado próximo ao topo, devido à falha em sua proteção contra água de chuva. Observa-se, também, destacamento e deterioração do substrato na base da platibanda decorrente de trincas, que, após provocar um ambiente úmido, favoreceu o desenvolvimento de microorganismos sob o revestimento superficial.

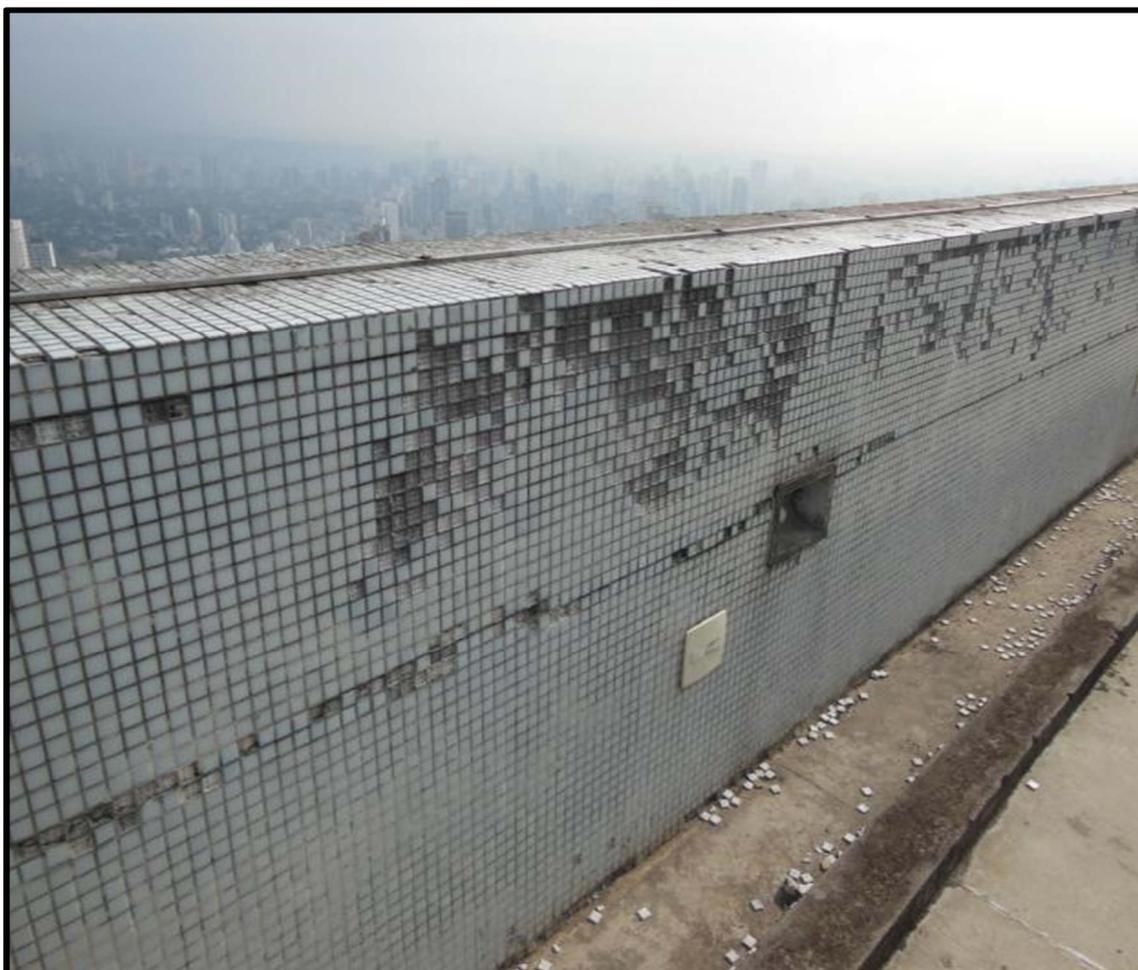
Foto 12 - Platibanda na fachada Posterior. Nota-se destacamento de pastilhas acentuado próximo ao topo, devido à falha na proteção contra água de chuva. Observa-se, também, trinca no rejunte ao longo do seu eixo horizontal, evidenciando possivelmente o fim da manta de impermeabilização.

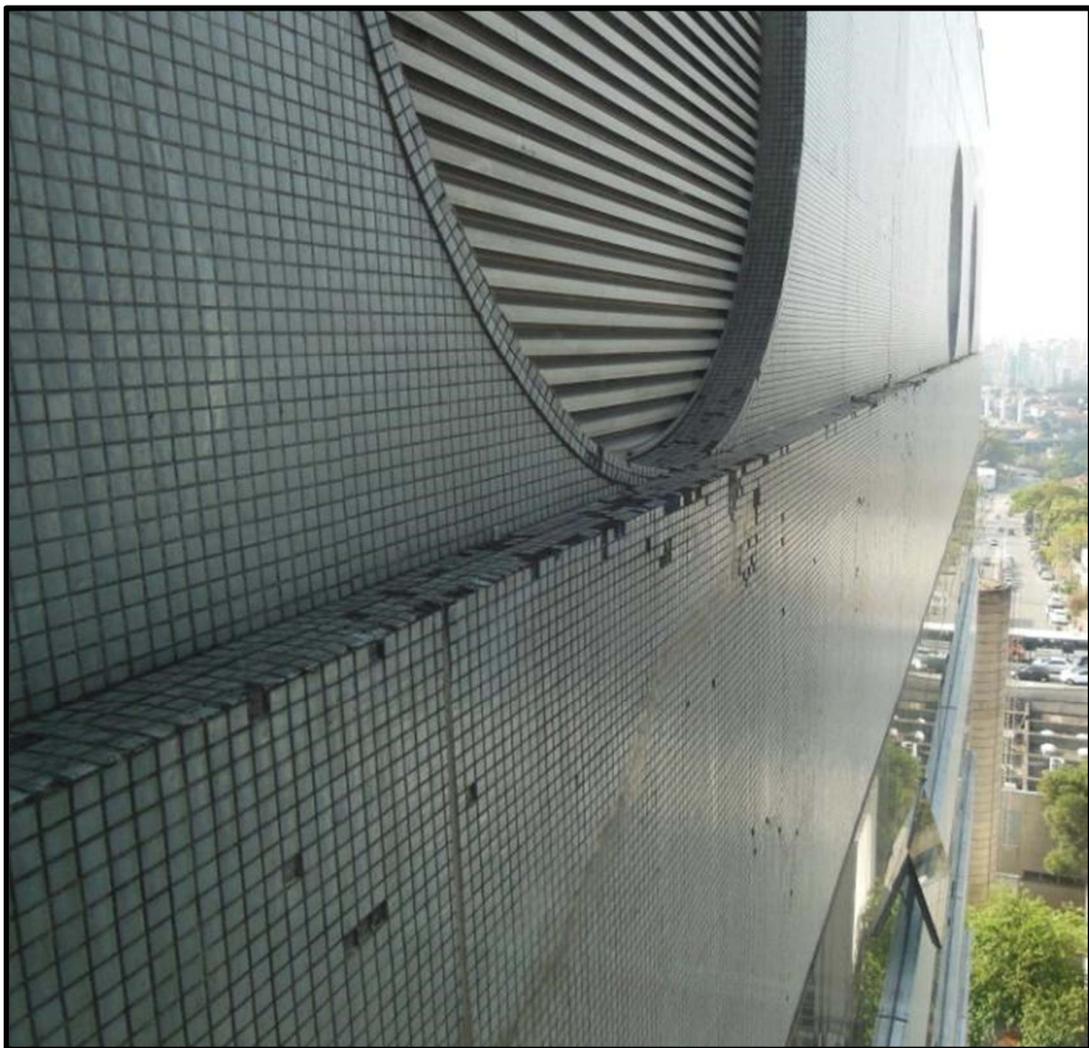
Foto 13 - Detalhe de destacamento de pastilhas em regiões de abas e requadros: falta de caimento e tratamento adequado.

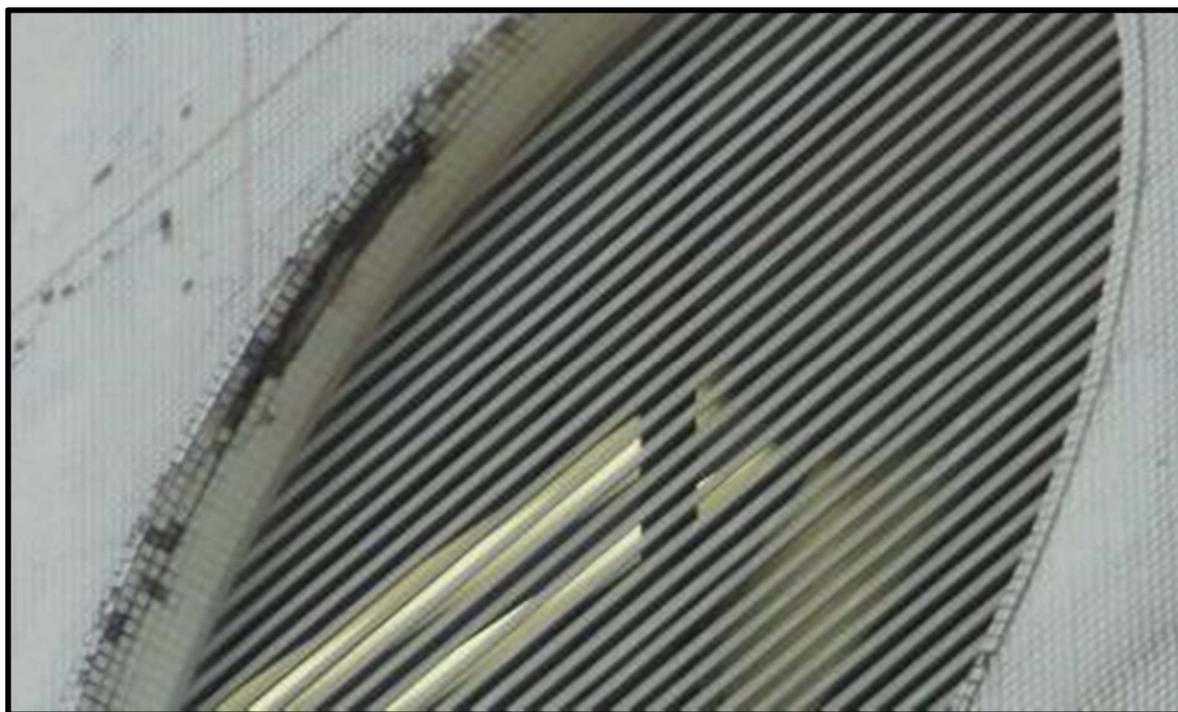
Foto 14 – Detalhe de ruptura da argamassa de emboço e também do rejuntamento. O problema, localizado, agrava-se com a infiltração de água de chuva e ciclos repetitivos de molhagem e secagem: falta de tratamento adequado em requadro.

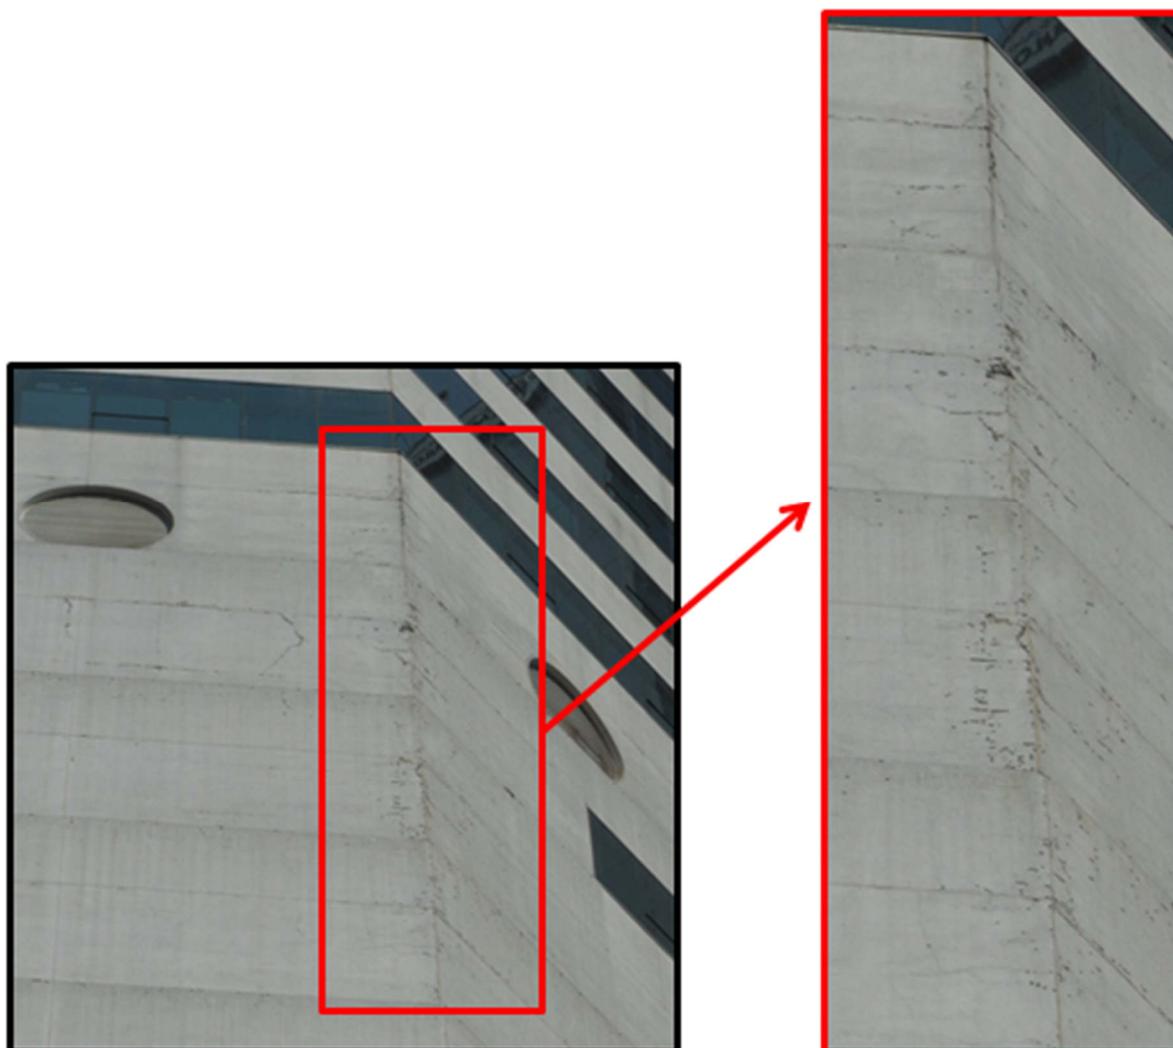
Foto 15 – Ausência de juntas verticais de dessolidarização: destacamento generalizado de pastilhas nas proximidades das quinas na Fachada Frontal do edifício.

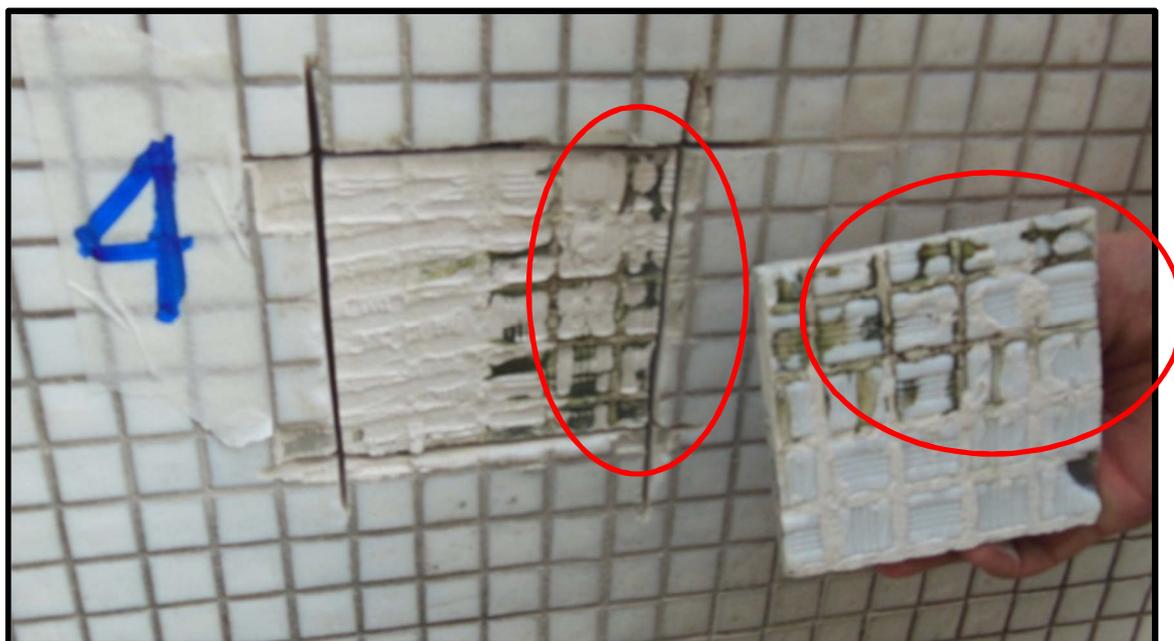
- presença de fungos entre as pastilhas e a argamassa colante, ocasionando deterioração desta argamassa (Foto 16);
- presença de pastilhas com trincas, fissuras ou gretamento (Foto 18);

Foto 16 - Presença de fungos entre as pastilhas e a argamassa colante. A deterioração da argamassa por fungo ocasiona também perda da capacidade de aderência da argamassa e consequentemente o destacamento das pastilhas de vidro.

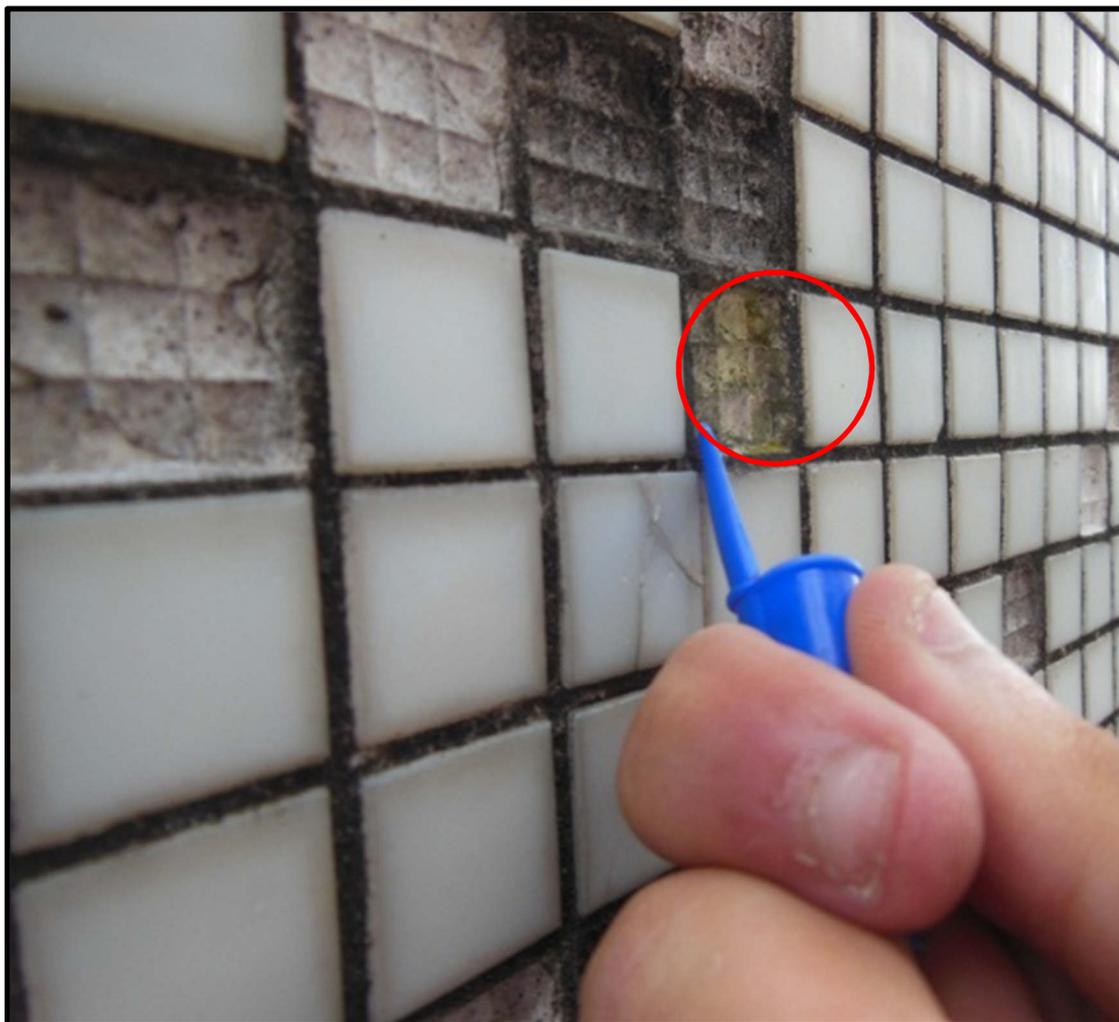
Foto 17 – Detalhe da presença de fungos na camada de argamassa colante. A deterioração da argamassa por fungo ocasiona também perda da capacidade de aderência da argamassa e consequentemente o destacamento das pastilhas de vidro. A retirada de pastilha pelo simples esforço mecânico com tampa de caneta evidenciou esta falha crítica de aderência superficial e presença de fungos entre as pastilhas e a argamassa colante.

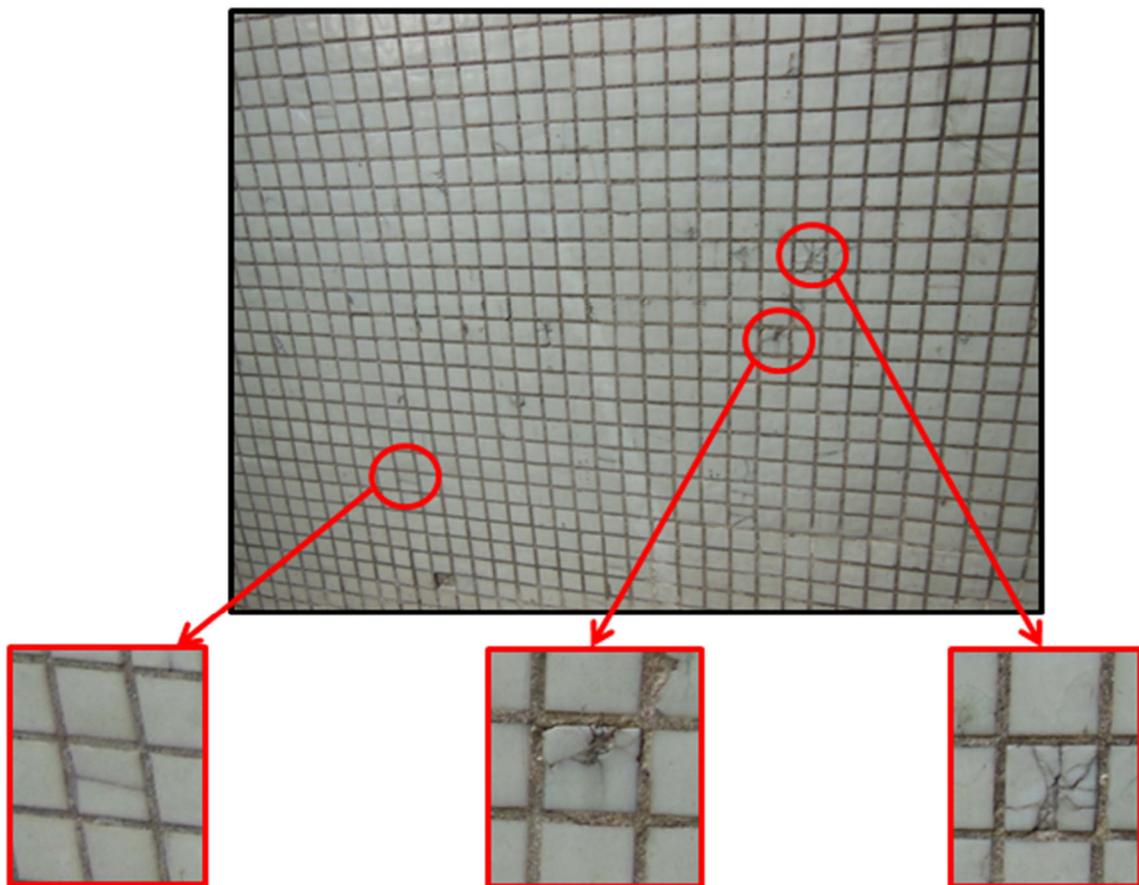
Foto 18 – Presença de pastilhas quebradas nas fachadas do edifício.

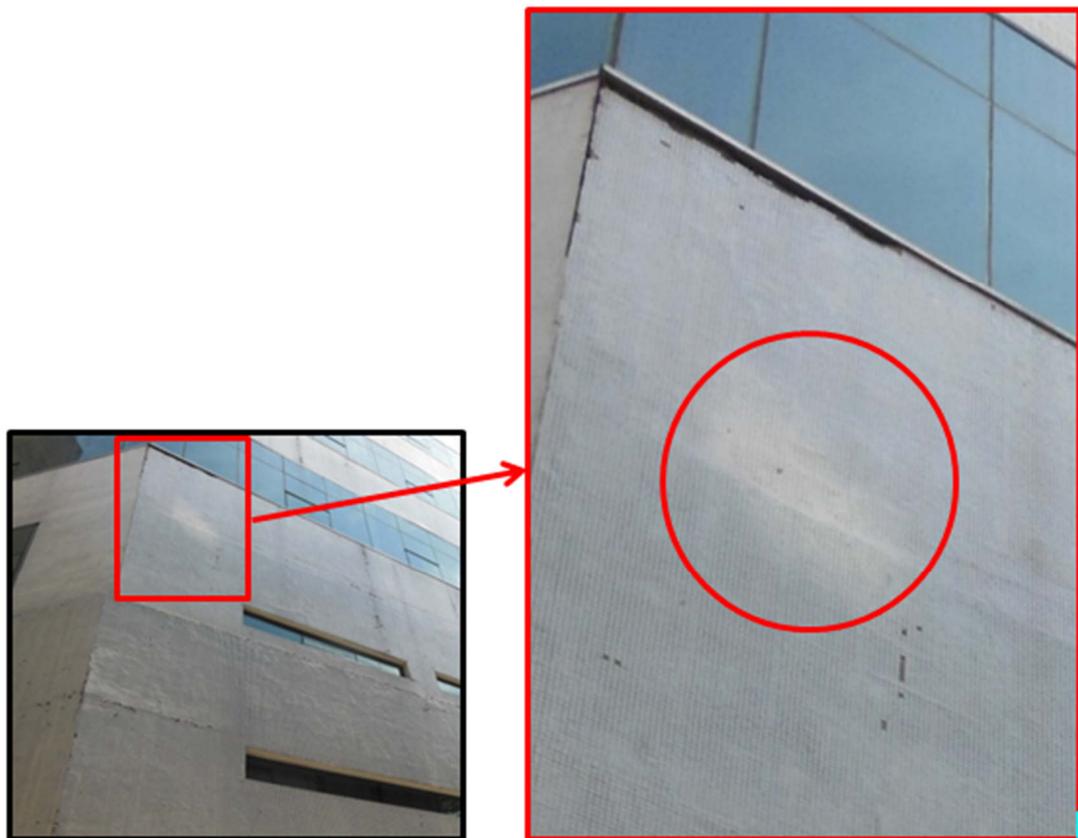
- eflorescência (manchas brancas) sobre o revestimento cerâmico (Foto 19, Foto 20 e Foto 21);
- fissuras mapeadas (Foto 22);
- presença de trincas, fissuras e descontinuidades no rejunte (Foto 23);

Foto 19 – Detalhe de manchamento devido à infiltração de água e, conseqüente, formação de eflorescência.

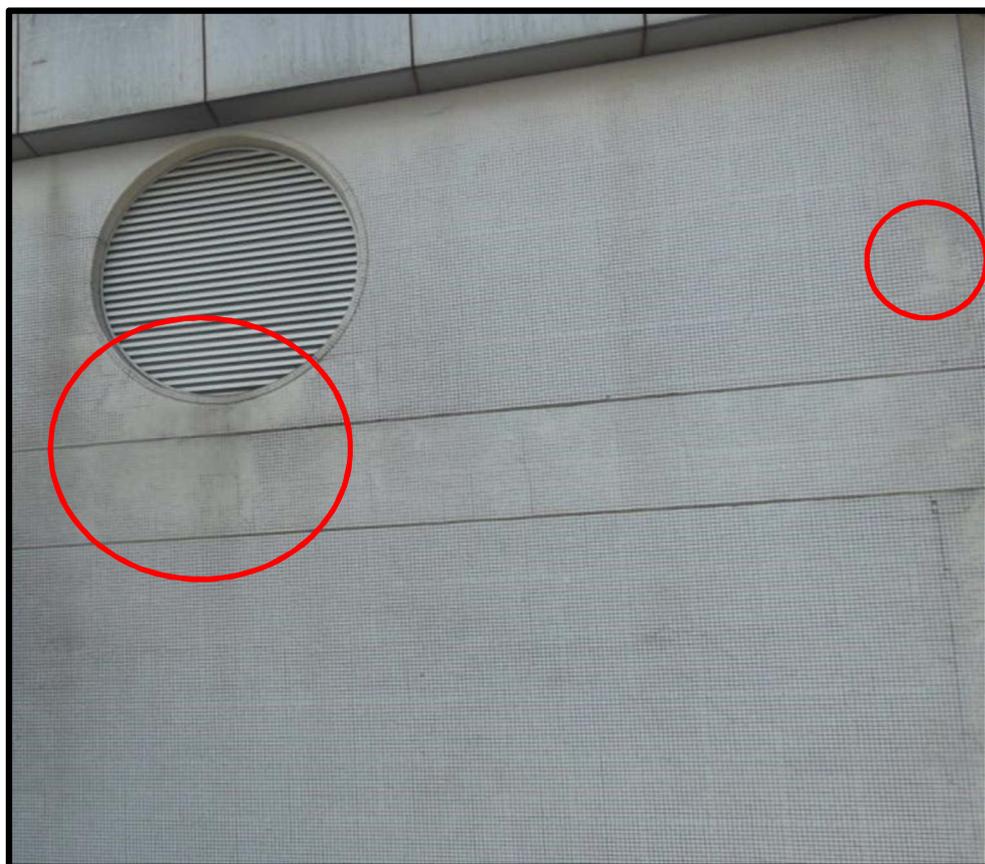
Foto 20- – Detalhe de manchamento devido à infiltração de água e, consequente, formação de eflorescência.

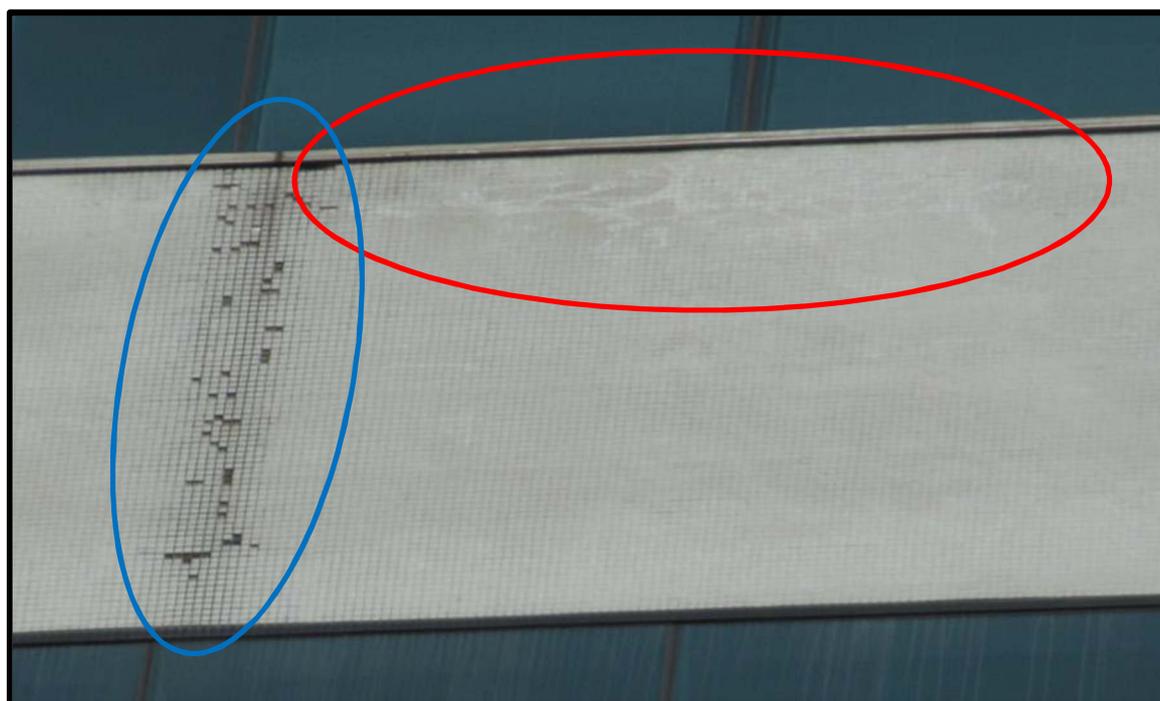
Foto 21 – Em vermelho, detalhe de manchamento devido à infiltração de água e, consequente, formação de eflorescência. Em azul, detalhe do destacamento de pastilhas devido à descida de água pela falha de preenchimento do encontro entre as placas de peitoris.

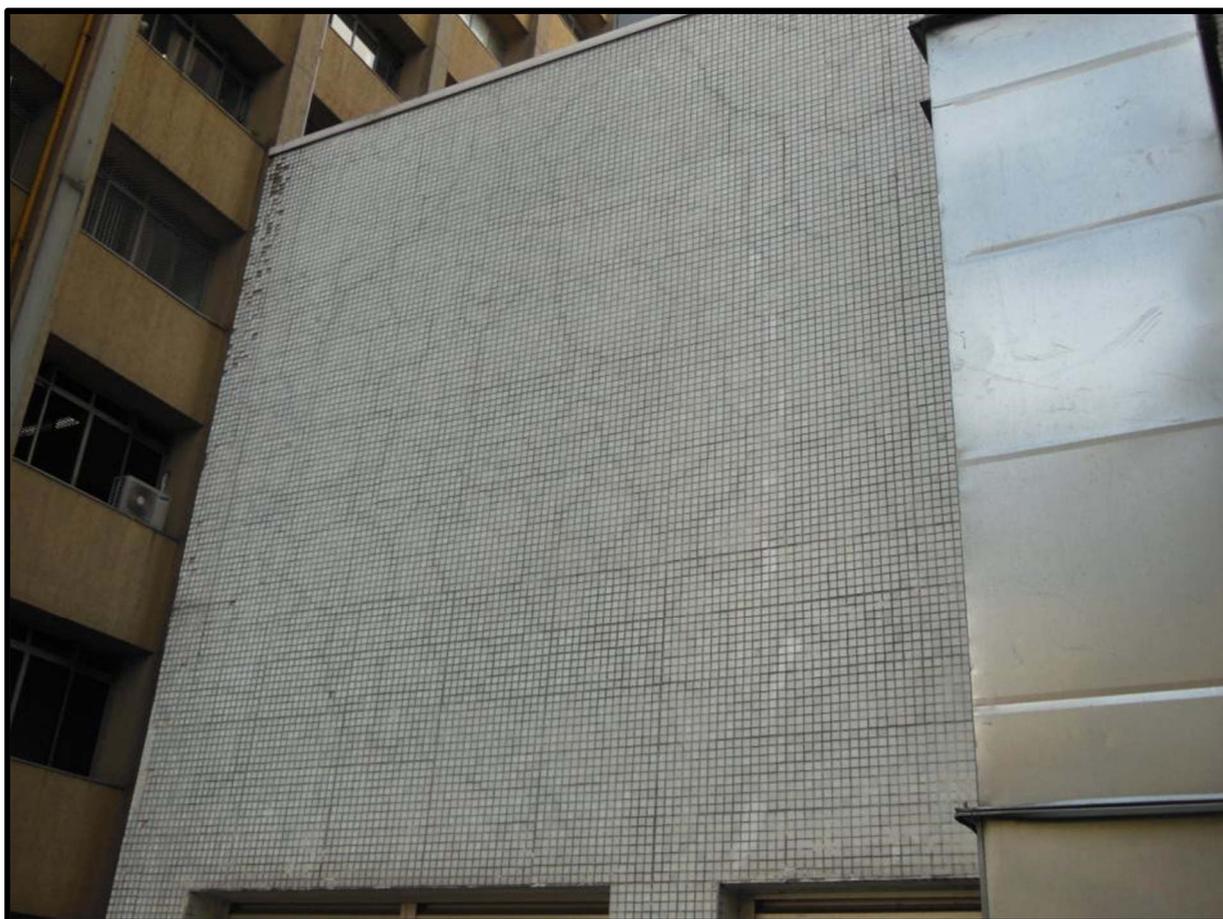
Foto 22- Nesta foto é possível verificar que o emboço - base para as pastilhas de vidro - encontra-se completamente comprometido por fissuras de retração (fissuras mapeadas). As fissuras no emboço facilitam o acúmulo de água e com isto a degradação da argamassa por fungos, o que consequentemente comprometerá, ao longo do tempo, a aderência das pastilhas.

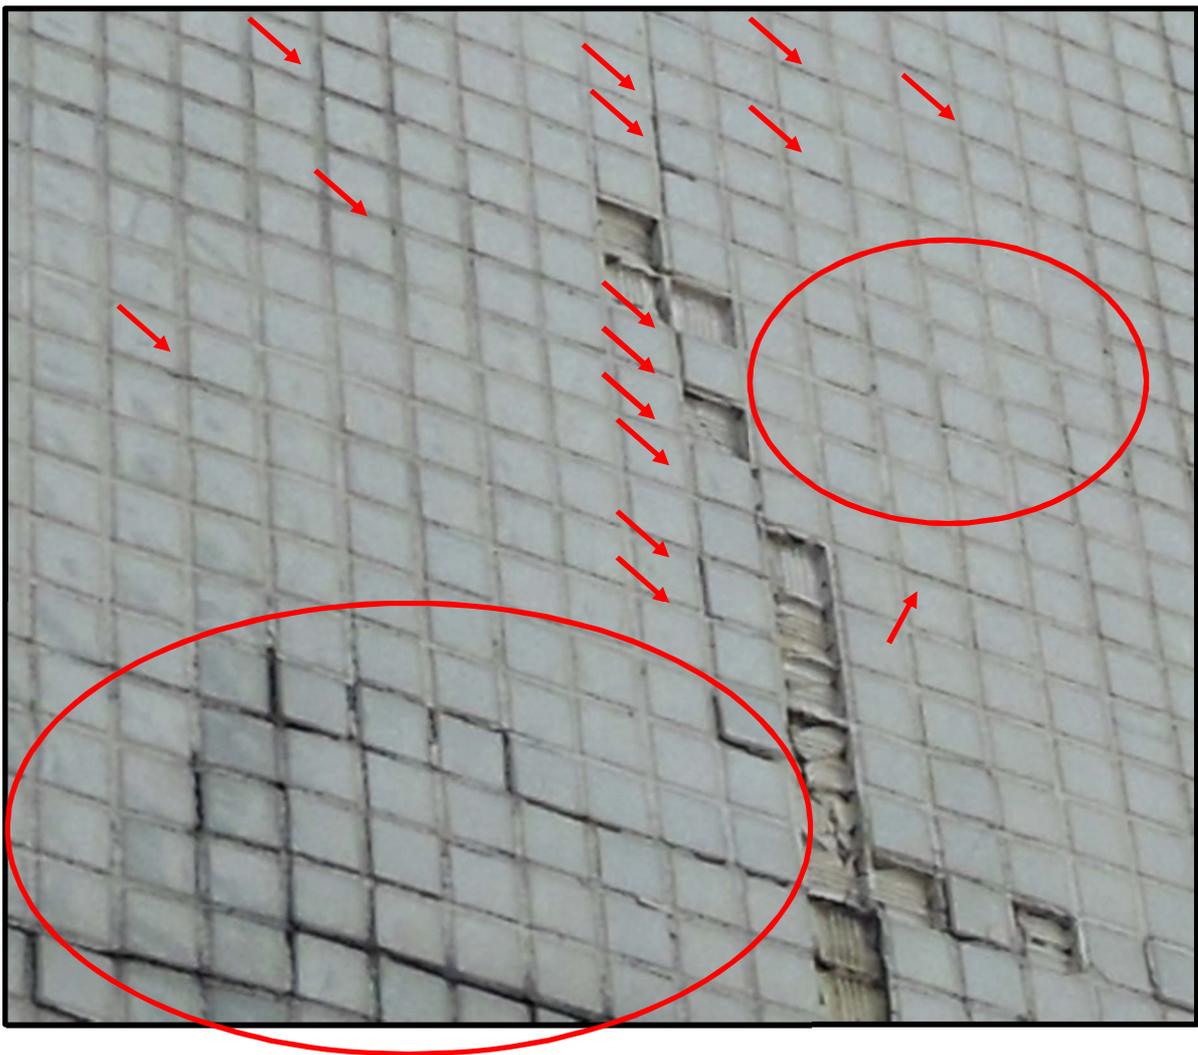
Foto 23 – Detalhe de falhas no rejunte (descontinuidades, trincas e fissuras).
