CONSULTORIA EM REVESTIMENTOS DE FACHADAS

ICESP – FUNDAÇÃO FACULDADE DE MEDICINA

**ICESP – FUNDAÇÃO FACULDADE DE MEDICINA
Av. Doutor Arnaldo– São Paulo – SP**

São Paulo, 18 de novembro de 2016.

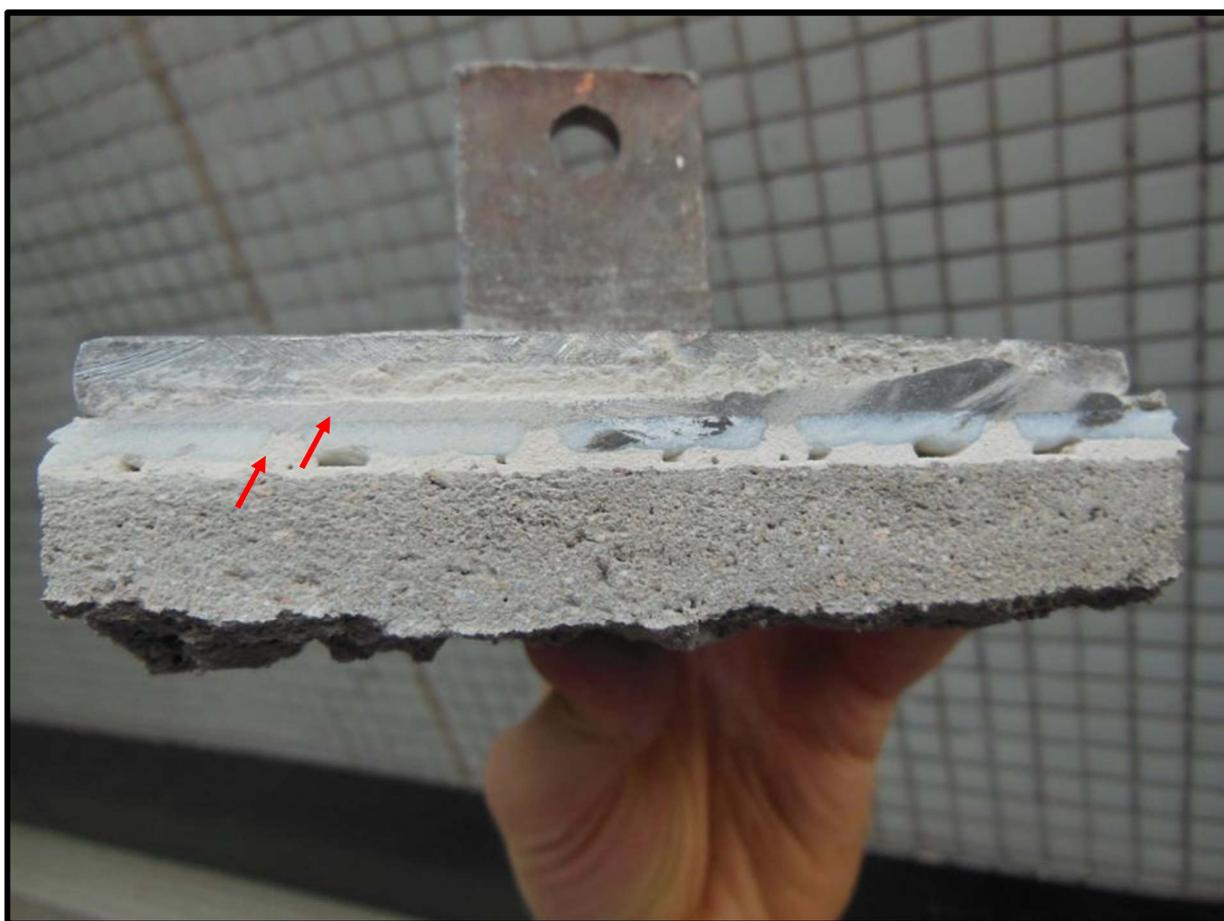
Ao se observar os corpos de prova do ensaio, constatou-se que a argamassa utilizada no assentamento foi também usada para rejunte, como pode ser verificado na Foto 25.

Foto 25 – Detalhe do corpo de prova extraído no ensaio de aderência. Nota-se que a mesma argamassa foi usada para assentamento e rejunte das pastilhas.

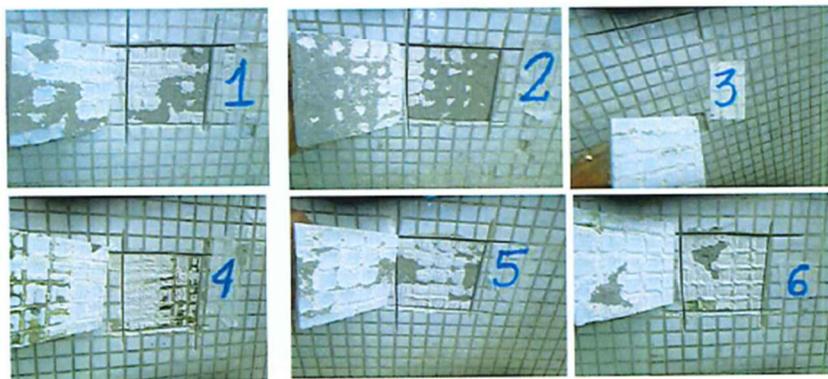
Figura 1 – Resultados do ensaio de aderência à tração da Fachada Lateral Direita.

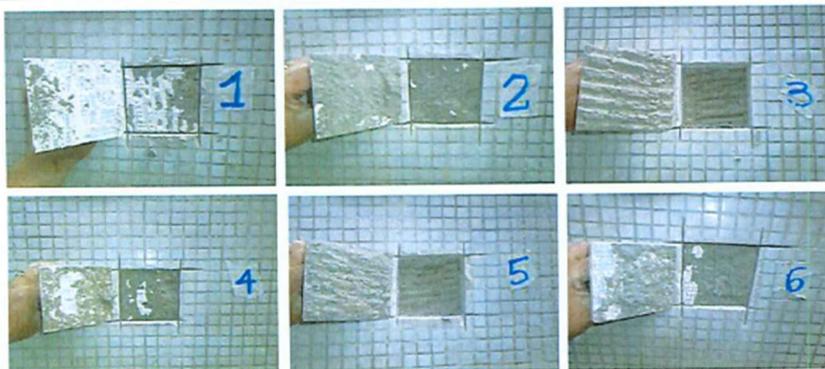
Figura 2 – Resultados do ensaio de aderência à tração da Fachada Posterior.

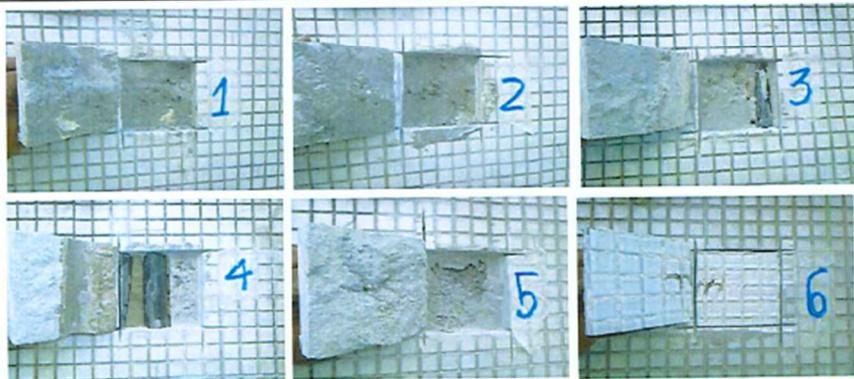
Figura 3 – Resultados do ensaio de aderência à tração da Fachada Lateral Esquerda.

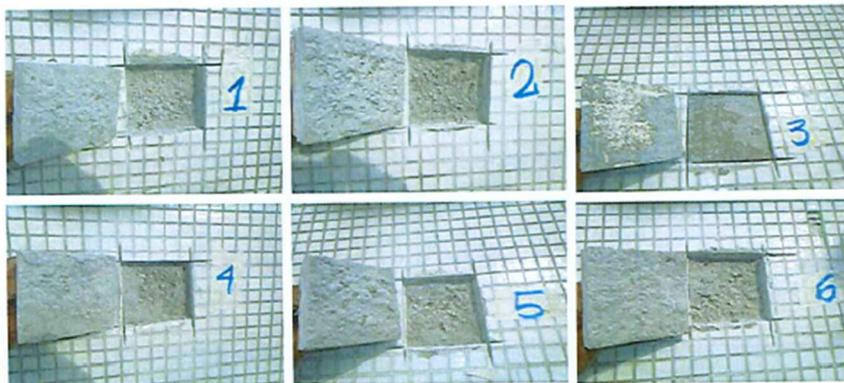
Figura 4 – Resultados do ensaio de aderência à tração da Fachada Lateral Direita.

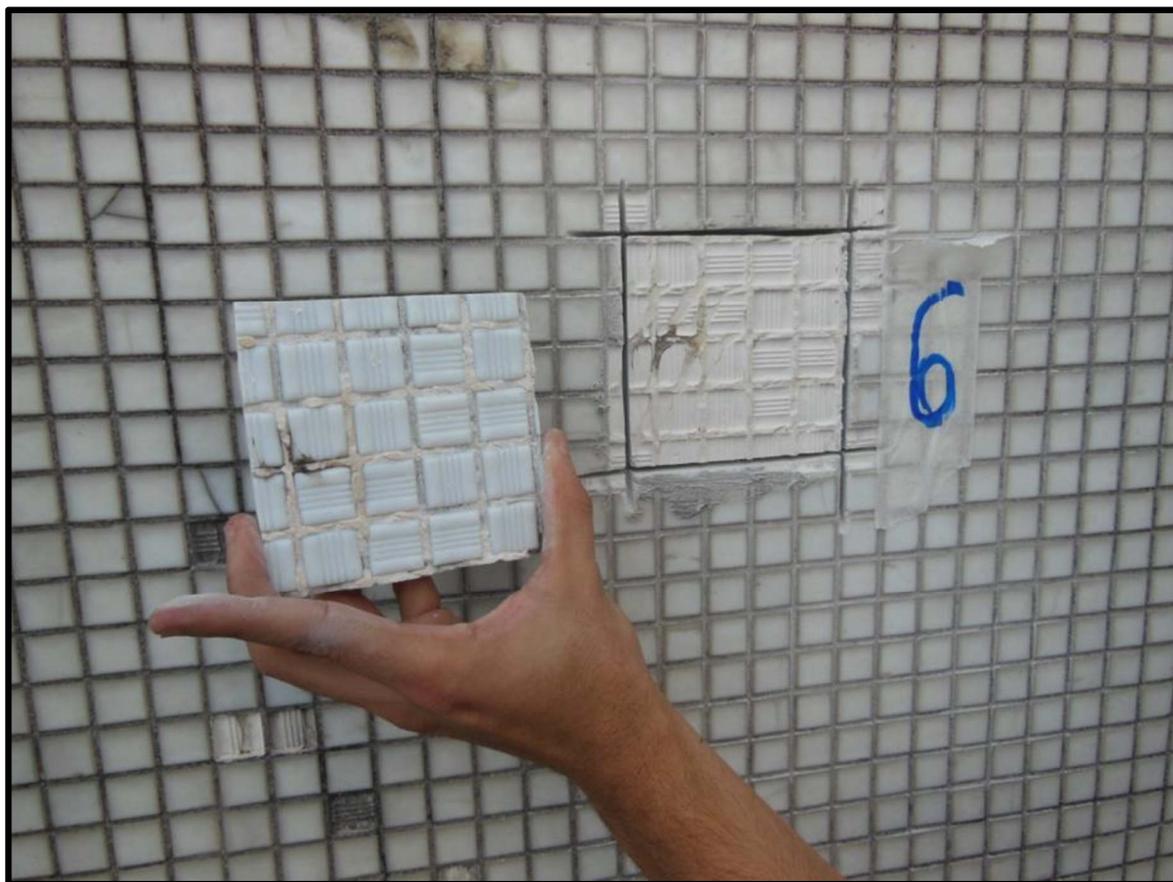
Foto 27 - No corpo-de-prova 6, observa-se que o verso das pastilhas de vidro apresentam-se totalmente sem argamassa colante, o que sugere que não houve aderência entre argamassa colante e o tardo das placas, provavelmente por não ser um material para colagem de pastilhas de vidro.

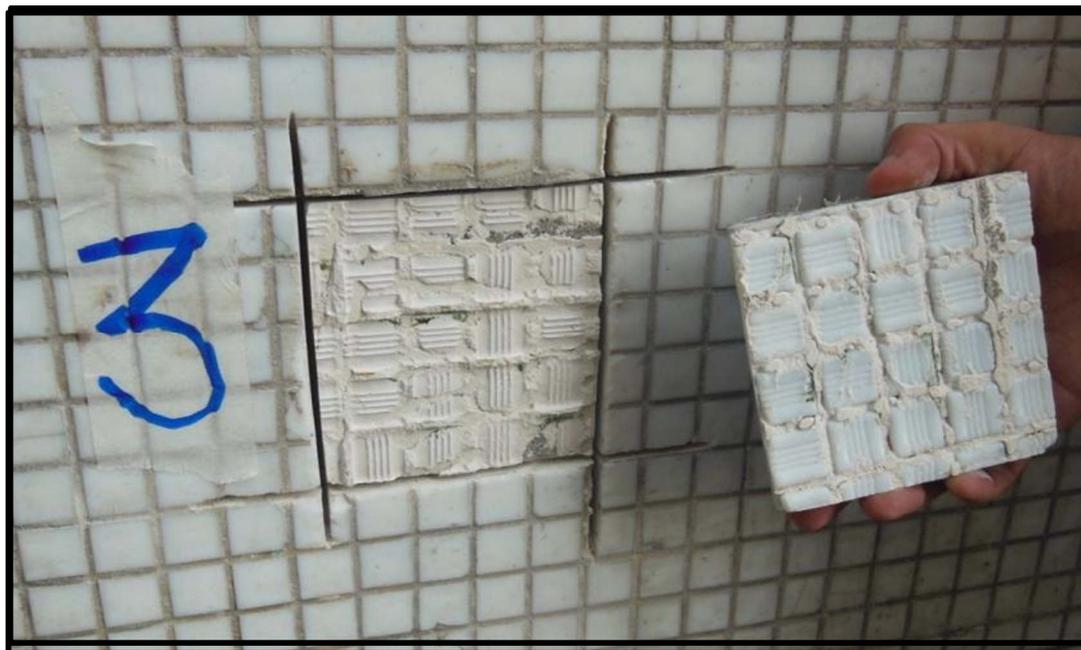
Foto 28 - No corpo-de-prova 3, observa-se, novamente, que o verso das pastilhas apresentou-se com falta de contato entre argamassa colante e tardo de placa, sugerindo que não ocorreu aderência da argamassa às placas de vidro. É possível também que o tempo em aberto da argamassa colante não tenha sido respeitado ao assentar as pastilhas.
