CONSULTORIA EM REVESTIMENTOS DE FACHADAS

ICESP – FUNDAÇÃO FACULDADE DE MEDICINA

**ICESP – FUNDAÇÃO FACULDADE DE MEDICINA
Av. Doutor Arnaldo– São Paulo – SP**

São Paulo, 18 de novembro de 2016.

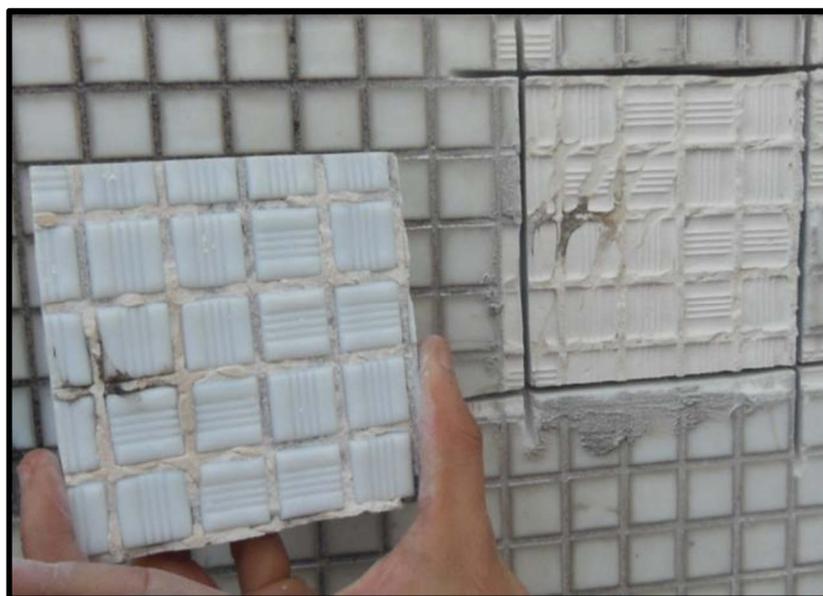
Na ausência de norma específica para pastilha de vidro, o ensaio de resistência de aderência foi executado baseando-se no Anexo A da norma NBR 13755:1996, específica para revestimentos cerâmicos em fachadas. Nesta norma, o corpo de prova é constituído de uma placa cerâmica ou parte dela, de seção quadrada com 10 centímetros de lado e delimitada por corte de todas as camadas até a superfície do substrato (alvenaria ou estrutura). Isto posto, neste caso em estudo, como as pastilhas são quadradas com 2,0 centímetros de lado, o ensaio de resistência de aderência à tração realizado refere-se não a uma pastilha, mas a um conjunto de 4,5 x 4,5 pastilhas, conforme evidenciado na Foto 24.

Foto 24 – Corpo-de-prova de 10 x 10cm (com 4,5 pastilhas x 4,5 pastilhas).

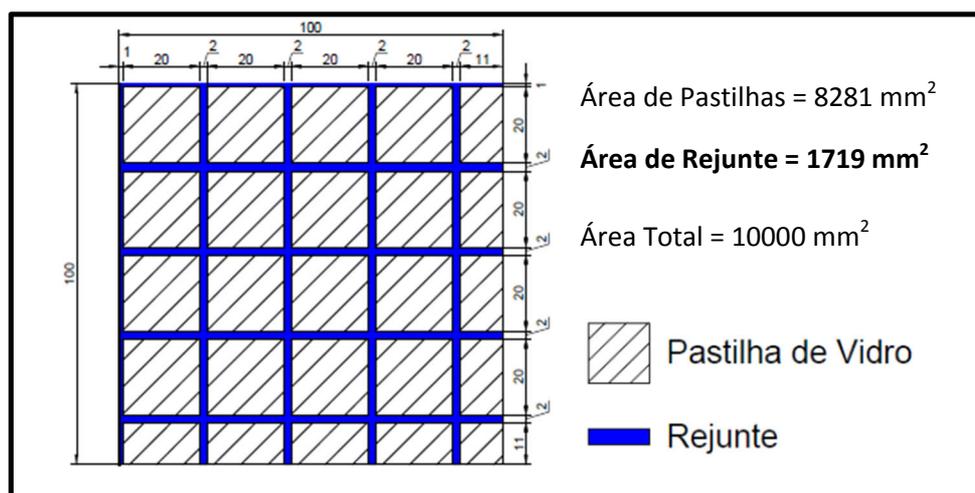
Ressalta-se, no entanto, que, como se trata de pastilhas de vidro assentadas e rejuntadas com a mesma argamassa, o resultado do ensaio indica que o conjunto do sistema pastilha-rejunte-argamassa apresentou-se resistente. Porém, ficou evidente que o rejunte teve grande influência no resultado do ensaio de resistência de aderência à tração realizado, visto que 20% da área do corpo de prova, aproximadamente, é composta pelo rejunte. A análise desta incidência (área de rejunte sobre a área total do corpo de prova) é explicitada na Foto 26.

Foto 26 - Ilustração da análise da incidência do rejunte na área total do corpo de prova.
